INFORME DE INSPECCIÓN SUBMARINA FONDO MARINO CENTRO

FECHA	24 / 07 / 2019
-------	----------------

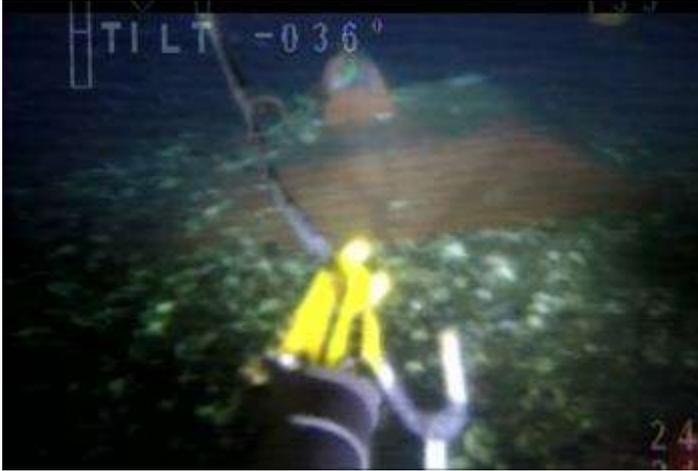
Se observa hallazgo de contra peso eh inicio de maniobra

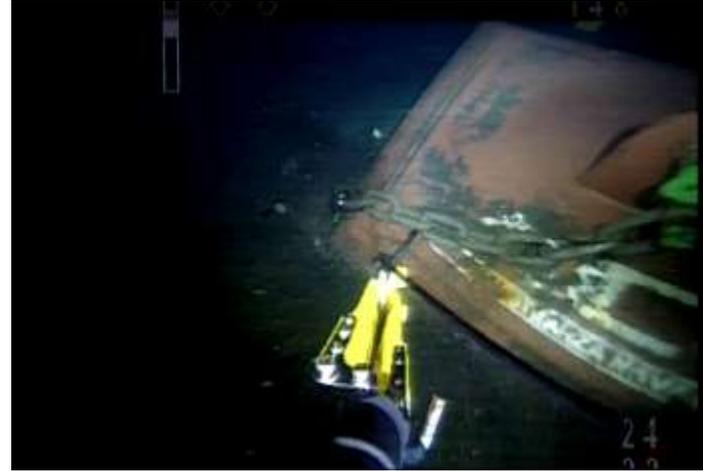
Se observa brazo del Rov con gancho en faenas de balizado de contra pesos

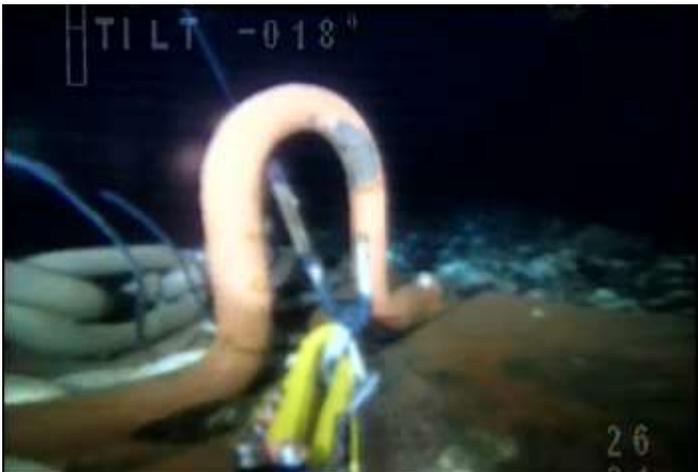
Se observa pinta lobera que se utilizo como guía para pasar cabo de balizado

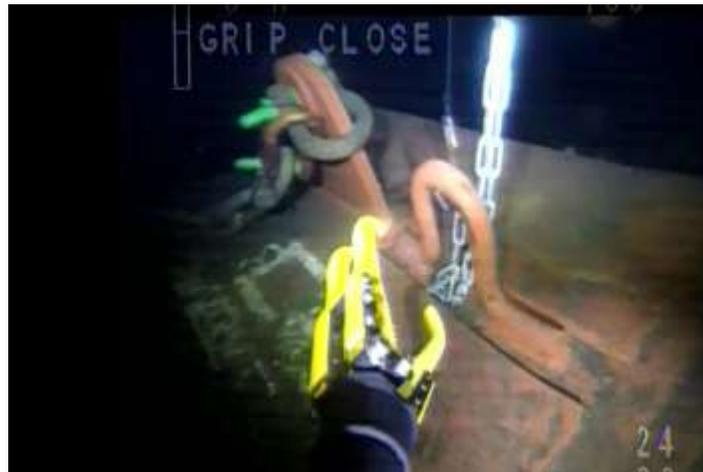
Se observa maniobra para pasar balizado por cáncamo de contra peso
