# INFORME DE INSPECCIÓN SUBMARINA Y MORTALIDAD

| FECHA | 03 / 07 / 2019 |

| ANTECEDENTES TEAM ROV | |
|---|---|
| ROV para Inspección | VIDEO RAY PRO-4 |

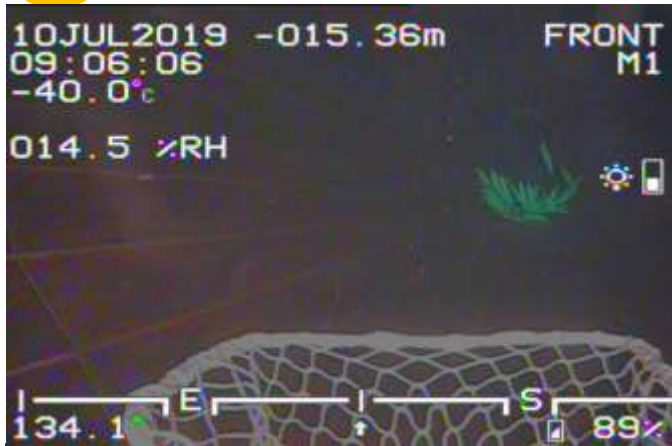
1

Se observa mortalidad en fondo de la pecera.

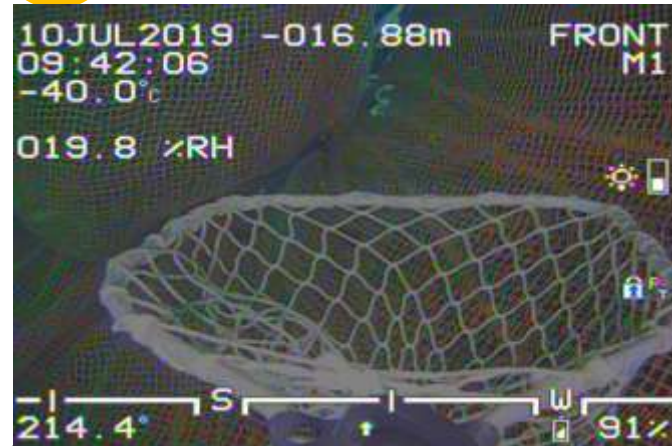
2

Se observa mortalidad entre malla pecera, en pliego por marea.

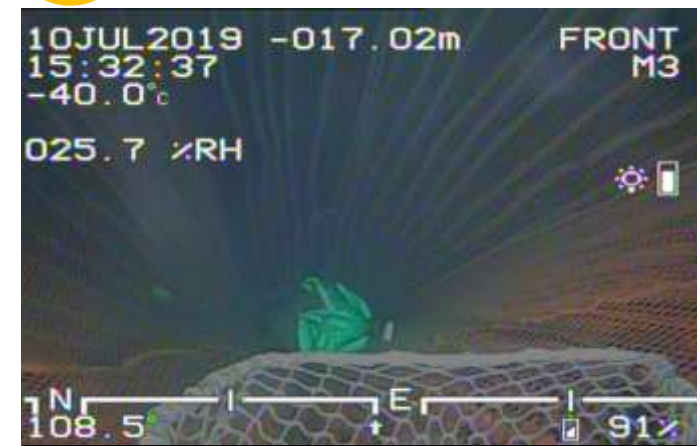
3

Se observa fondo de la pecera con mortalidad.

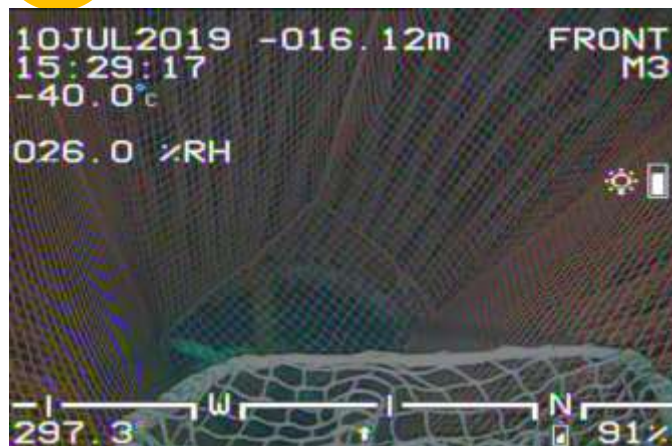
4

Se fondo de la pecera sin mortalidad.

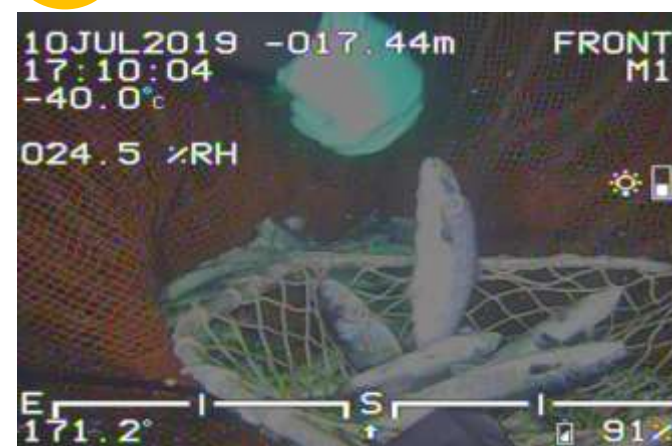
5

Se retiro de mortalidad con quiñe.

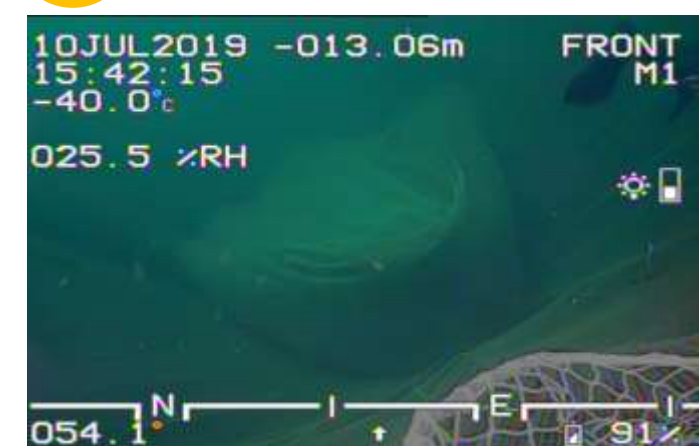
6

Se observa fondo con pliego.
