# INFORME DE INSPECCIÓN SUBMARINA Y MORTALIDAD

| FECHA | 13 / 07 / 2019 |

| ANTECEDENTES TEAM ROV | |
|---|---|
| ROV para Inspección | Subsea tech GUARDIAN |

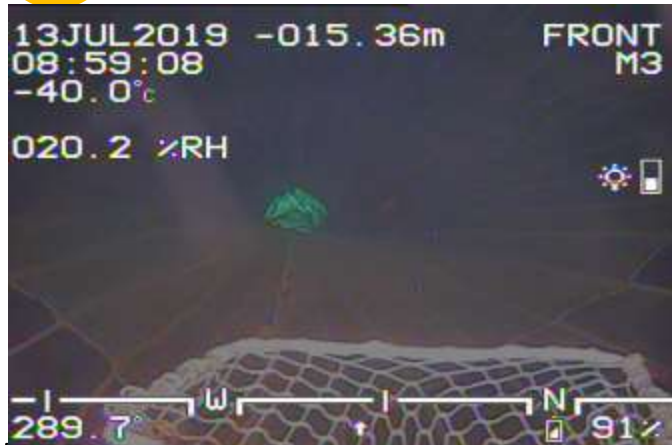
1

Se observa costura y fondo falso en buenas condiciones con mortalidad a los 15.36 mts.

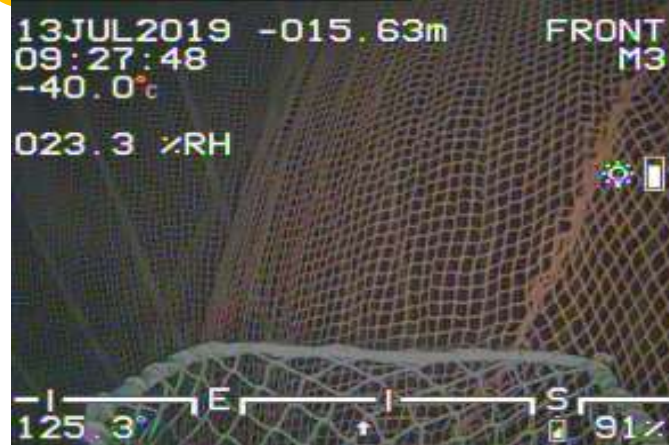
2

Se observa fondo falso con ceno a los 15.63 mts.

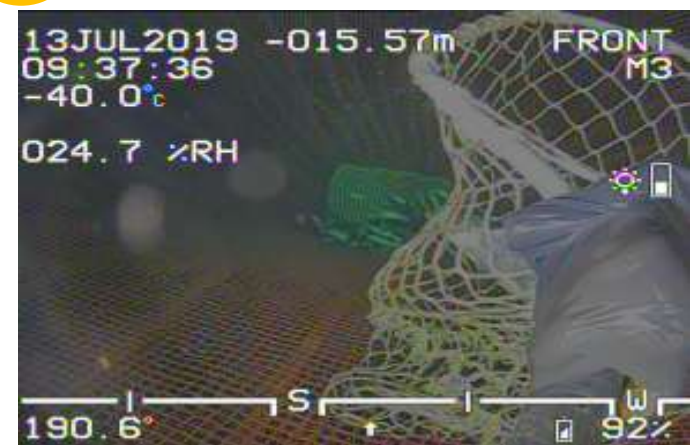
3

Se observa fondo falso de la pecera con mortalidad en buenas condiciones a los 15 mts.

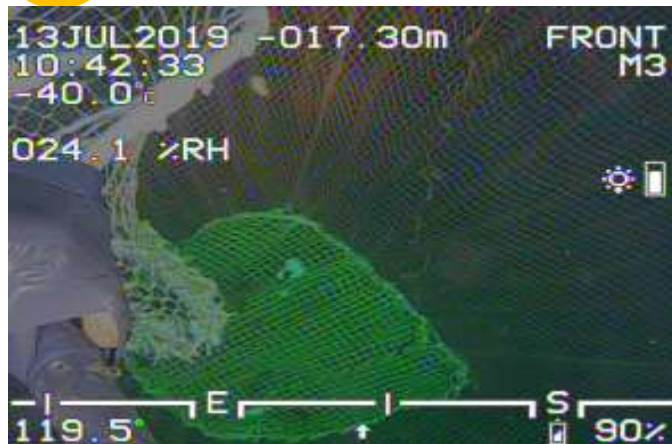
4

Se observa pared y fondo falso en buenas condiciones a los 17.30 mts.

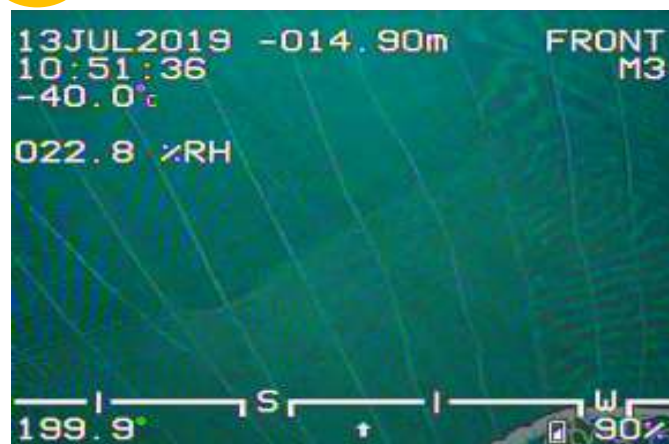
5

Se observa pared en buenas condiciones a los 14.90 mts.

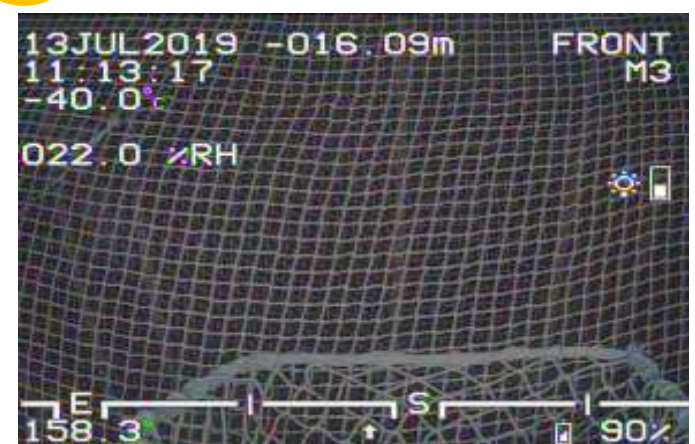
6

Se observa pared de fondo falso a los 16.09 mts.
