INFORME DE INSPECCIÓN SUBMARINA

FECHA	13 / 07 / 2019
-------	----------------

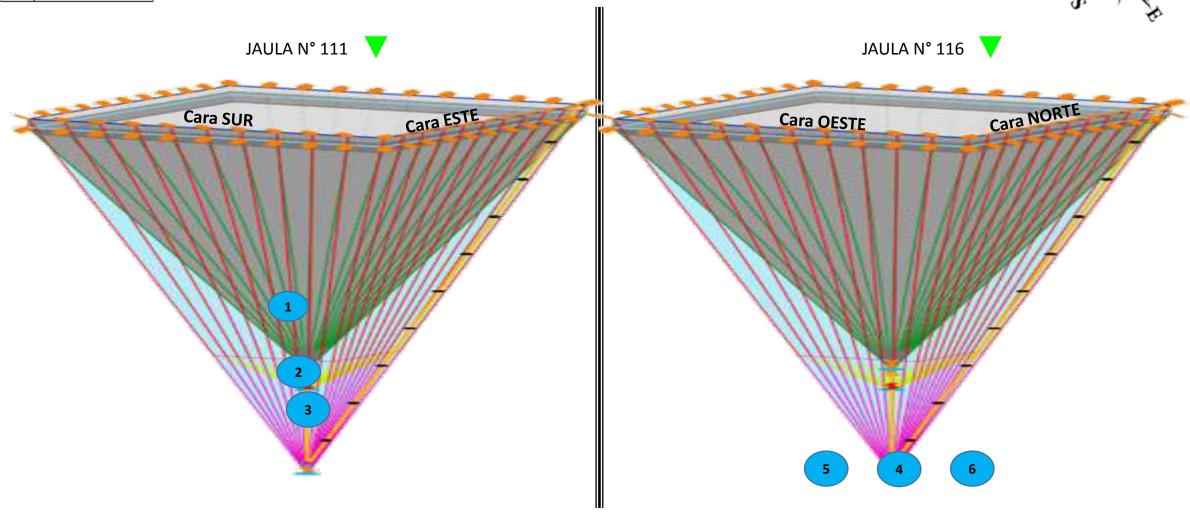
ESTADO DE MALLA LOBERA

NIVEL DE ADHERENCIA BAJA MEDIA ALTA

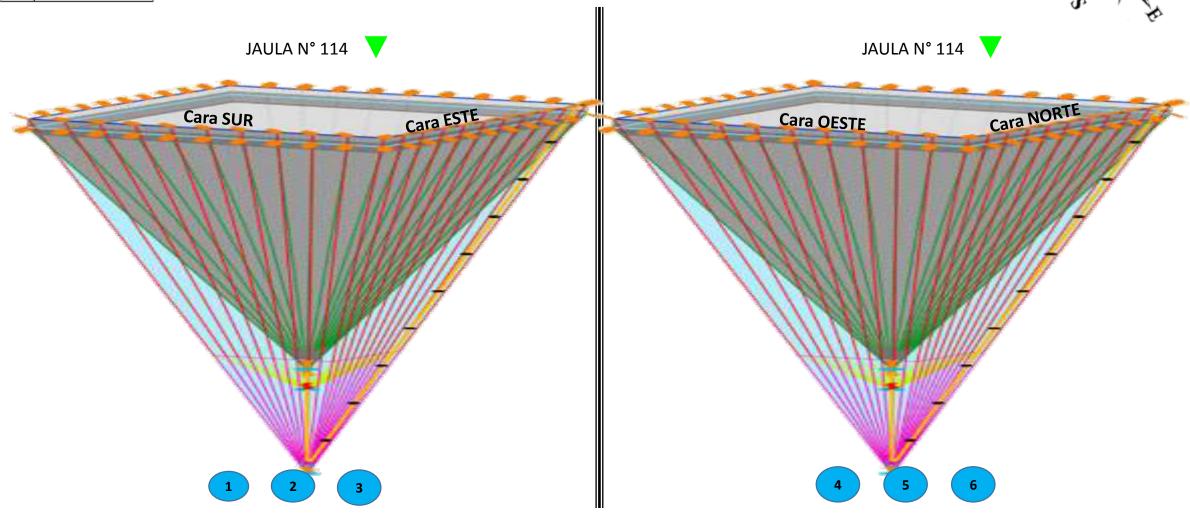
ESTADO DE MALLA LOBERA

NIVEL DE ADHERENCIA BAJA MEDIA ALTA
