# INFORME DE INSPECCIÓN SUBMARINA

24 / 08 / 2019

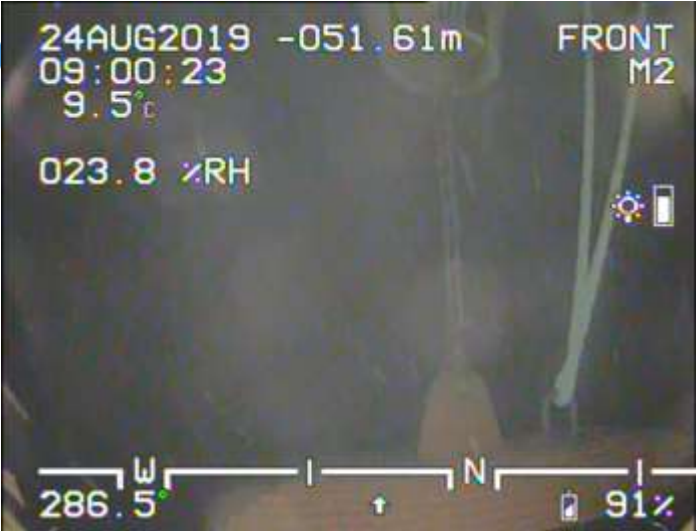
1

Se muestra cabo baliza de jaula 108 y con cadena de peso péndulo despejada de chicote que la rodeaba.

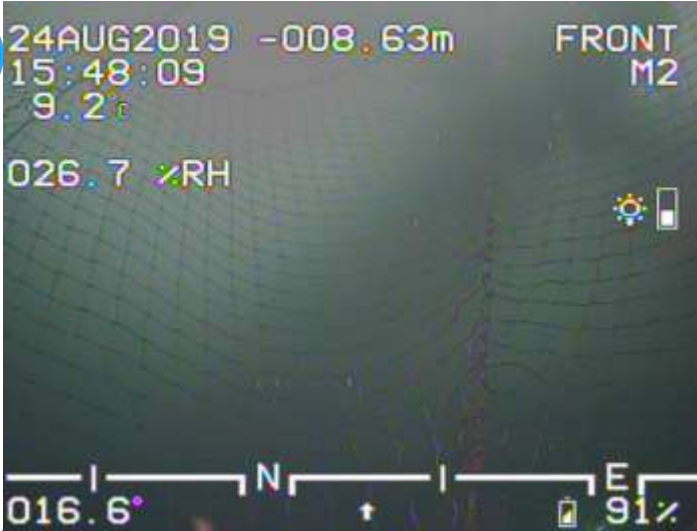
2

Se muestra estado general de malla lobera jaula 111 en buen estado.

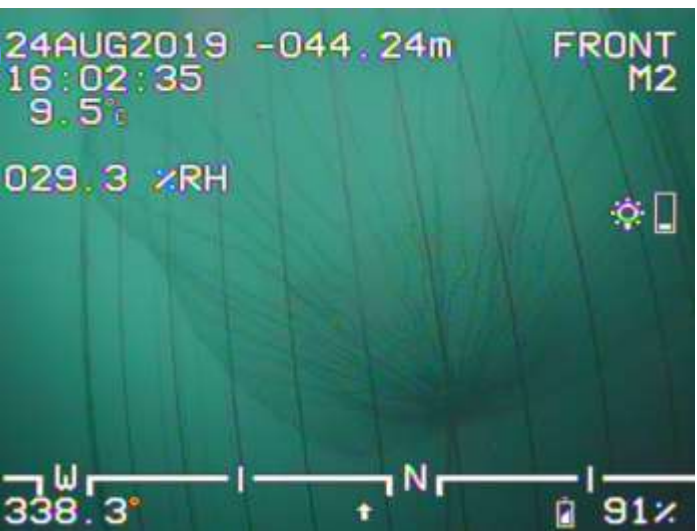
3

Se muestra estado general de espaguete en jaula 111.

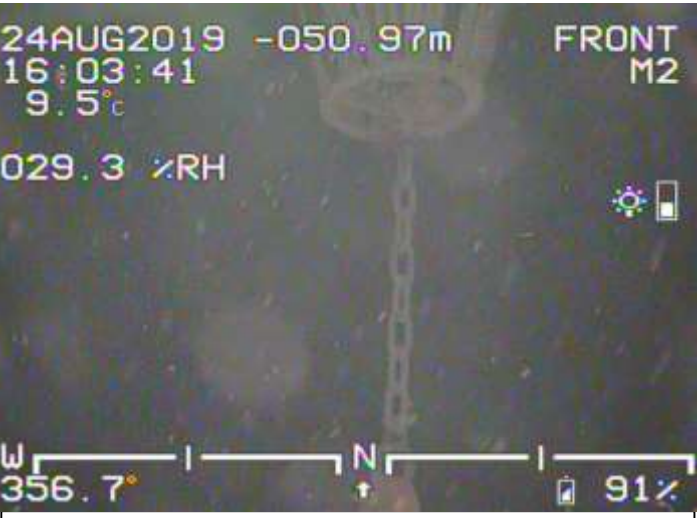
4

Se muestra estado de herrería y cadena de peso péndulo jaula 111.

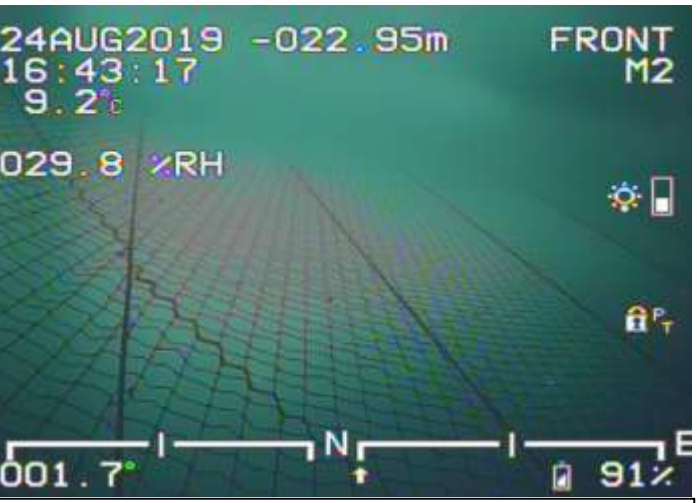
5

Se muestra estado general de malla lobera jaula 112 en buen estado.

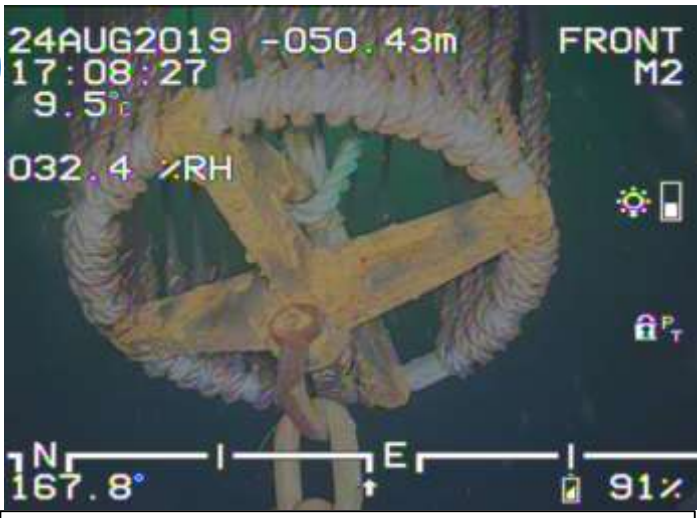
6

Se muestra estado de anillo espaguete jaula 112.

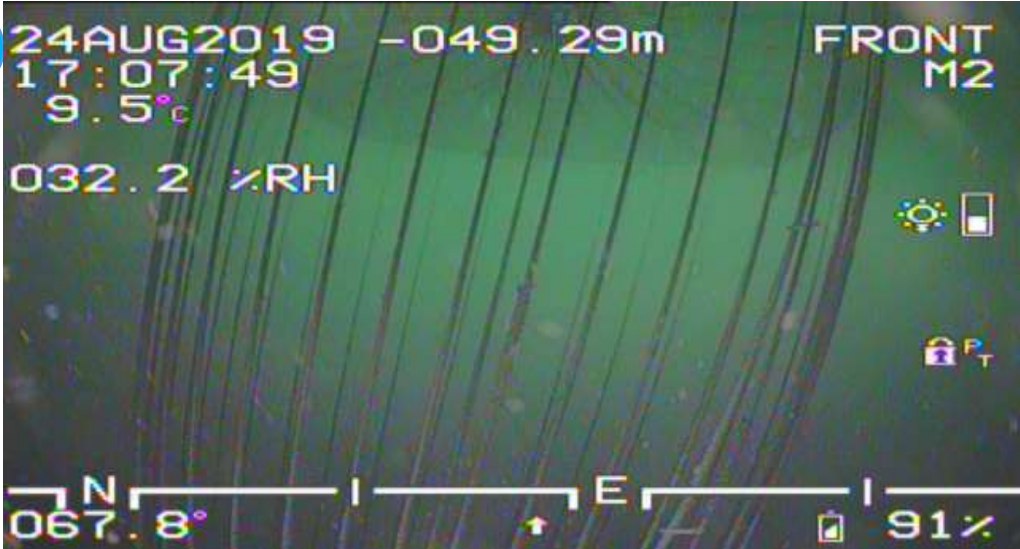
7

Se muestra estado general espagueti jaula 112.

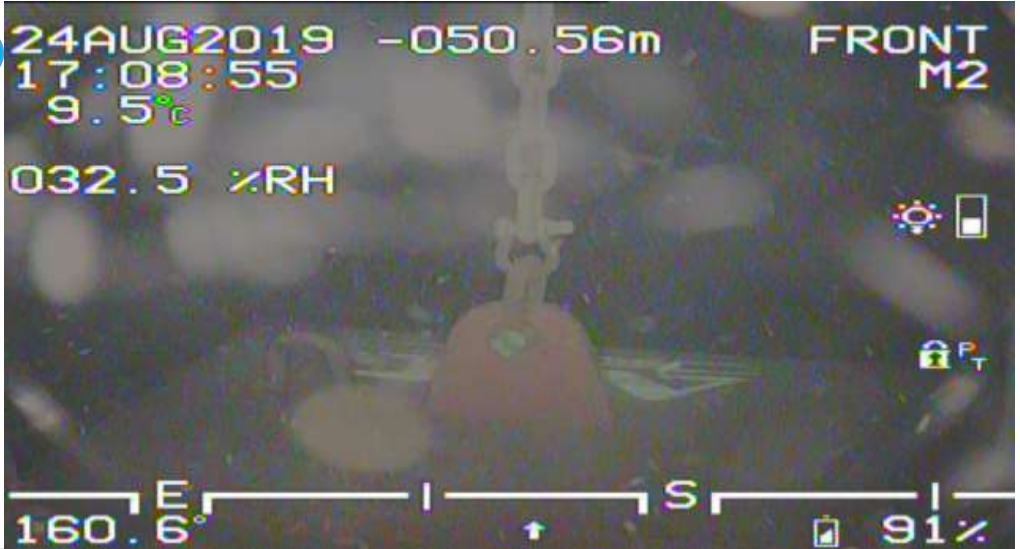
8

Se observa estado general de grilletes y peso péndulo inspeccionados.

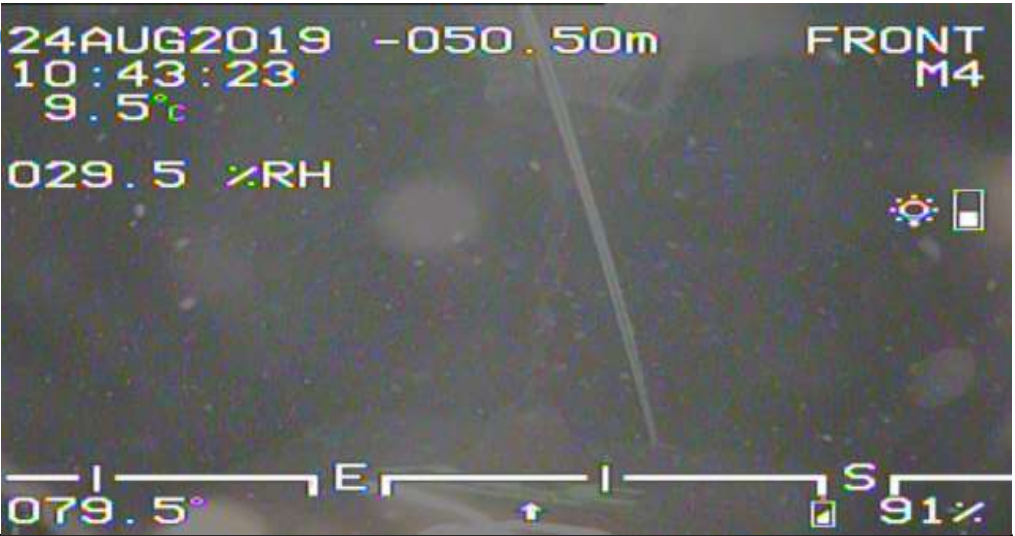
9

Se muestra baliza realizada en peso péndulo de jaula 113.

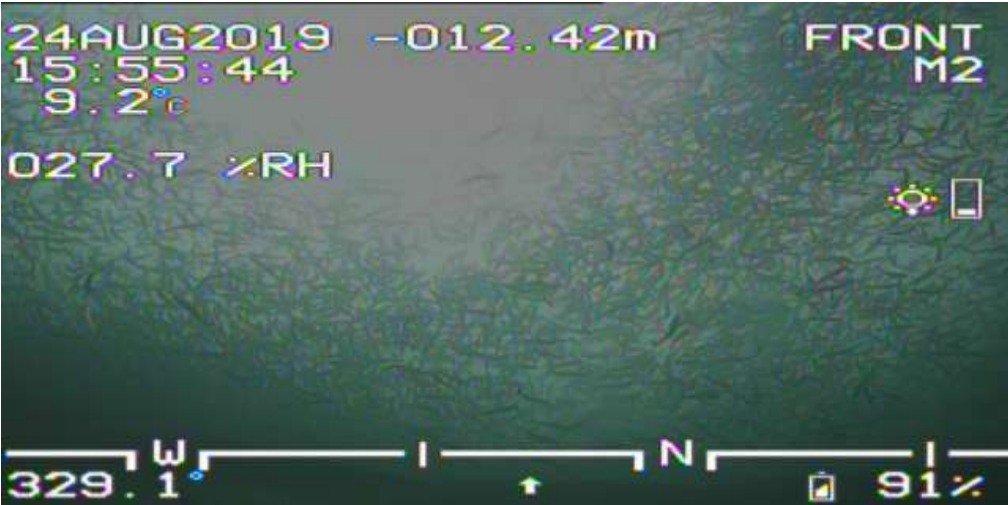
1

Se muestra estado general de actividad de cardumen en jaulas inspeccionadas.

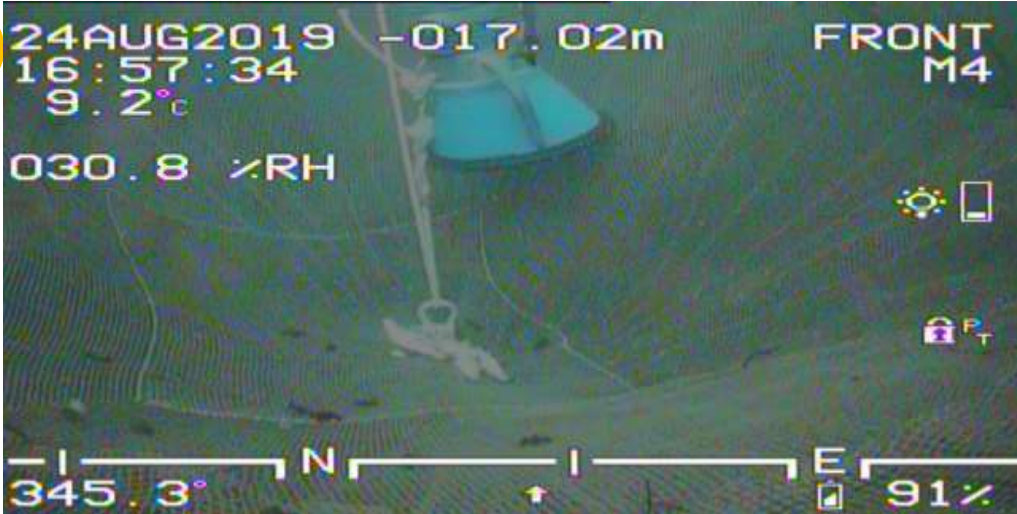
2

Se muestra estado de fondo de malla pecera en buen estado jaula 111.

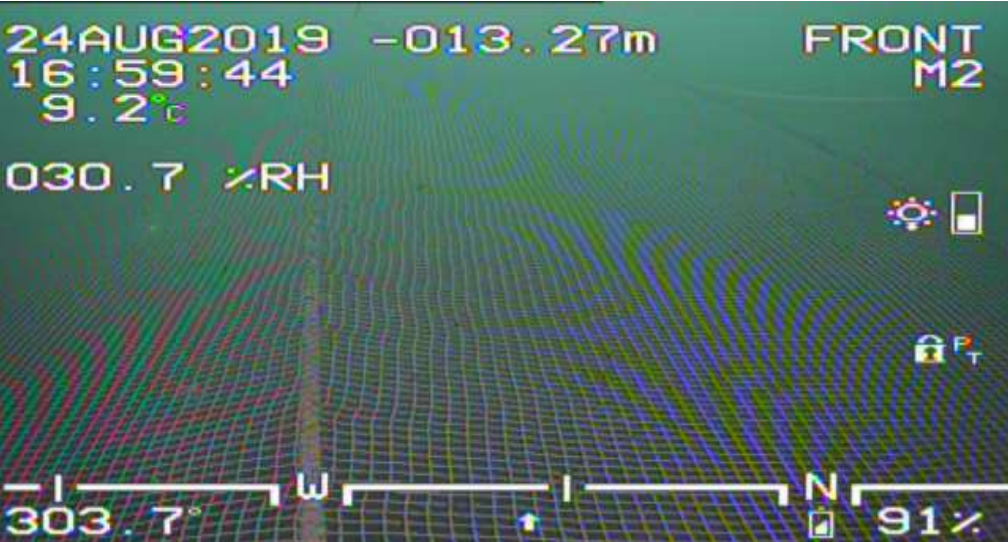
3

Se muestra estado general de malla pecera inspeccionadas.

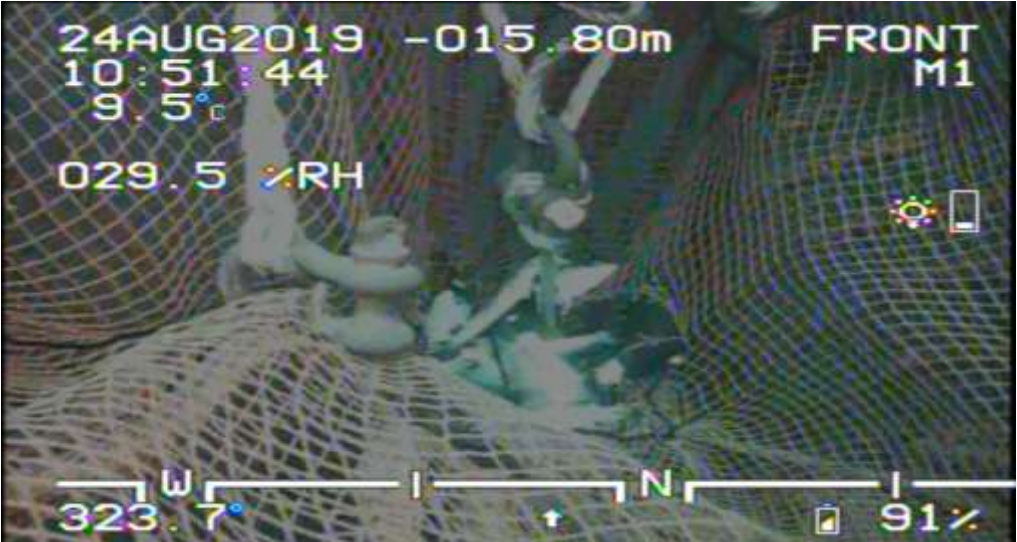
Se observa fondo malla pecera jaula 112, con rotura en el fondo de ella.
