RESULTADOS ,3
MESES . SISTEMA
HARSONIC

RESULTADOS

DIA 31 DE AGOSTO ,2018 TRANSCURRIDOS APROX 82 DIAS DE INSTALADOS LOS EQUIPOS EN NAVE TEST. (FRENTE TK DE DISTRIBUCION).

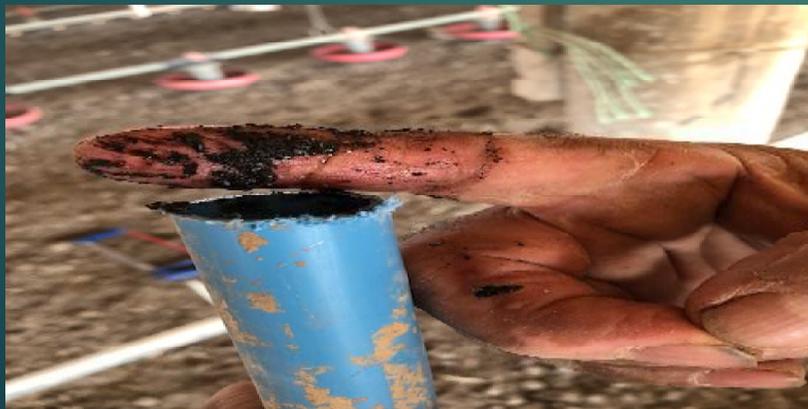
ANTES

BAJA ELOCUENTE Y GRAFICA DE LA DISMINUCION DE MATERIA PRESENTE INDESEABLE (BIOFILM INICIAL EN GRAN CONCENTRACION).

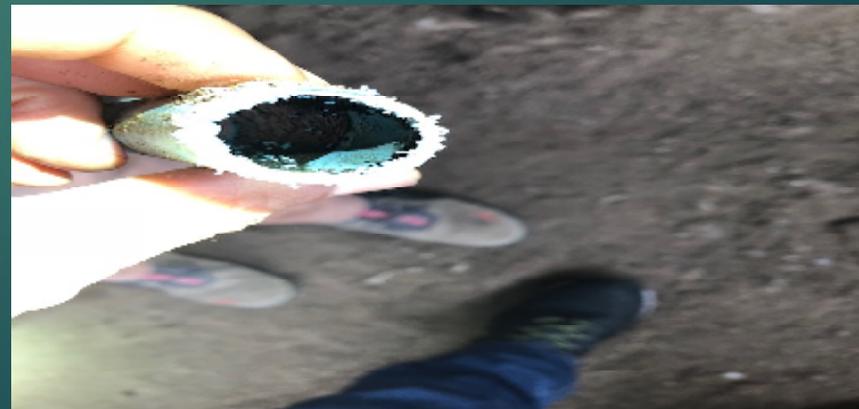
SE OBSERVA IMPORTANTE CAMBIO DE PRESENCIA DE BIOFILM EN RED DE AGUA. SE EFECTUARON 4 CORTES : INGRESO, ZONA TD , ZONA T (2 CORTES LADO DERECHO E IZQUIERDO).

ES EVIDENTE AL DIA DE HOY UNA DISMINUCION IMPORTANTE DEL BIOFILM PRE EXISTENTE AL MOMENTO DE INSTALAR LOS EQUIPOS ENCONTRANDOSE DESPUES DE 3 MESES SOLO UNA BIOPELICULA EN LAS PAREDES INCLUSO EN SECTORES YA SE APRECIA EL COLOR CELESTE, LIMPIA AL 80% .EN OTROS SECTORES MAS REBELDES SE VISUALIZAN PEQUEÑOS PUNTOS INTERMITENTES DE ESTA MATERIA NEGRA DEBIDO AL PROLONGADO TIEMPO DE ESTA MATERIA ADOSADA A LAS PAREDES.

SE SUGIERE TERMINAR DE REMOVER TODO EL REMANENTE POSIBLE A TRAVES DE ESTE SISTEMA , CONTINUAR CON LAS PURGAS YA ESTABLECIDAS , CHECKEAR CON MANGUERAS TRANSPARENTES LOS NIVELES DE AGUA Y CONTINUAR CON EL SEGUIMIENTO. ES IMPORTANTE ESTABLECER LA URGENCIA DE ELIMINAR CUANTO ANTES TODO EL BIOFILM PRESENTE, DE MANERA DE MEJORAR LAS CONDICIONES PRODUCTIVAS DE LO QUE ESTO IMPLICA : LINEAS LIMPIAS PARA SIEMPRE , SIN BACTERIAS ,AVES MENOS ENFERMAS , MENOS MORTALIDAD Y MEJORES RESULTADOS EN TODAS SUS LINEAS PRODUCTIVAS.

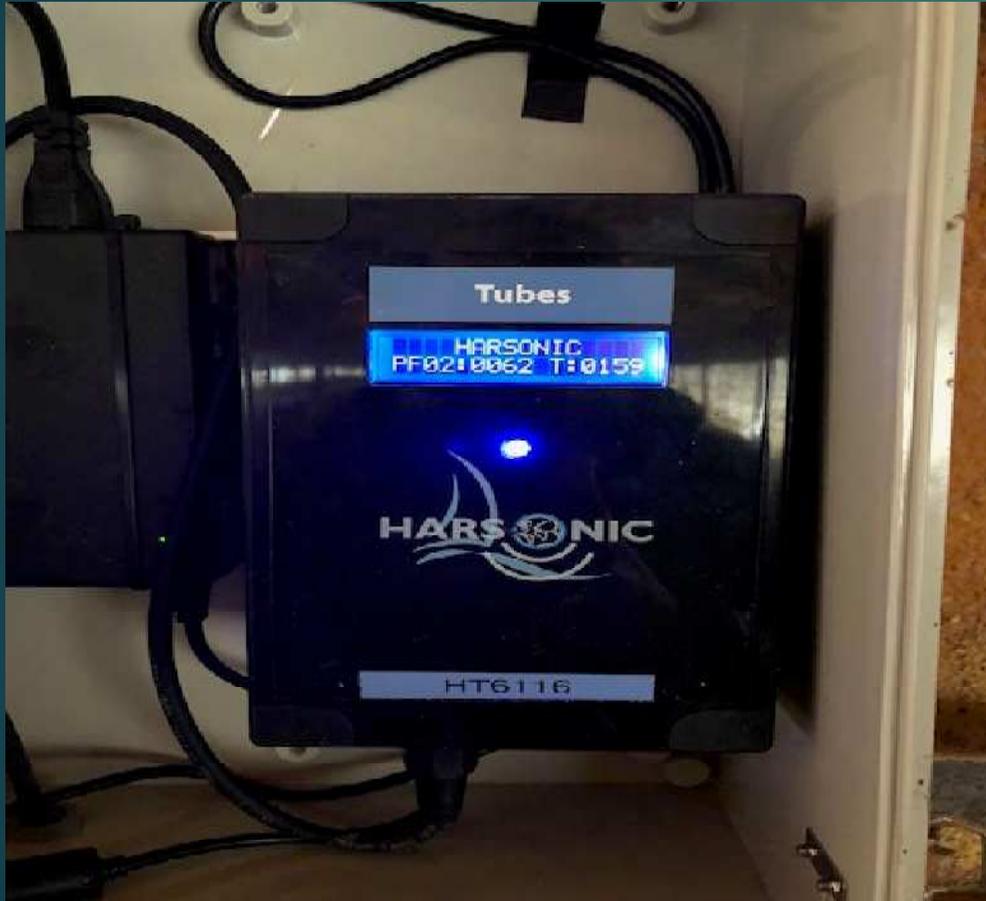
2 FALLAS CON 150 HORAS SIN ENERGIA

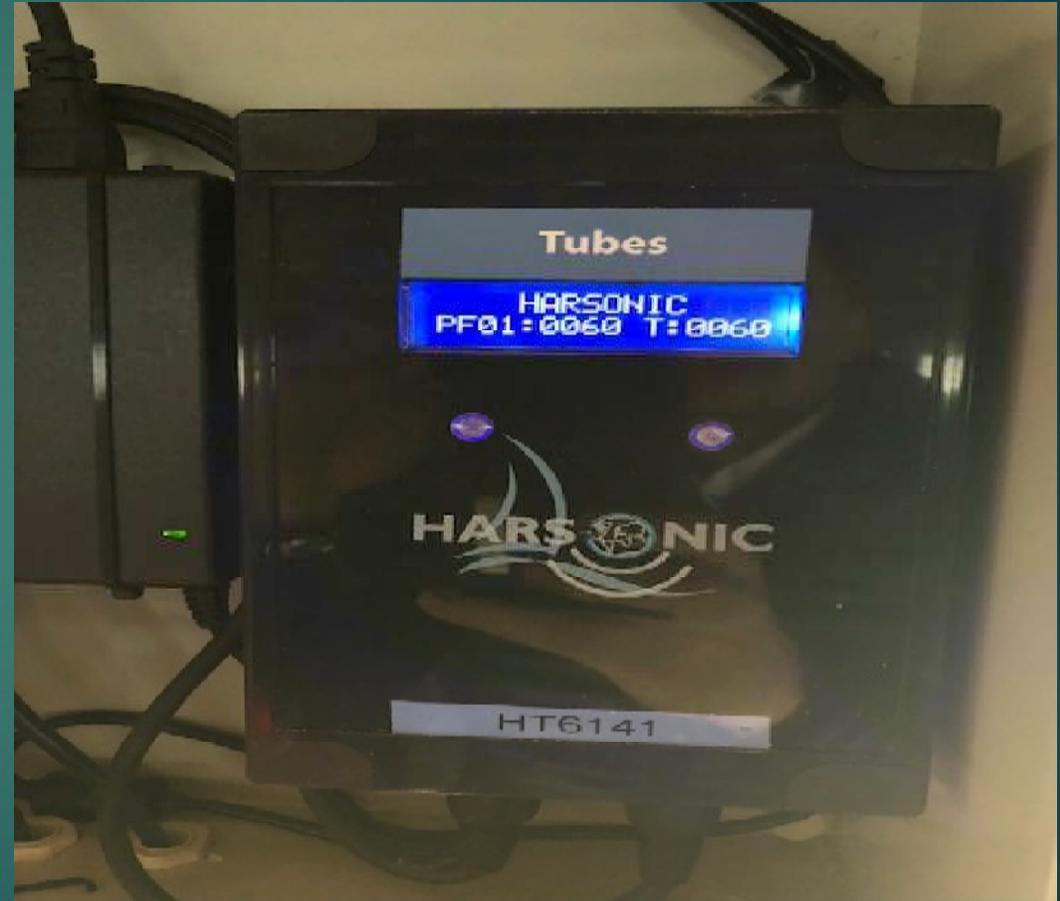
1 FALLA CON 60 HORAS SIN ENERGIA

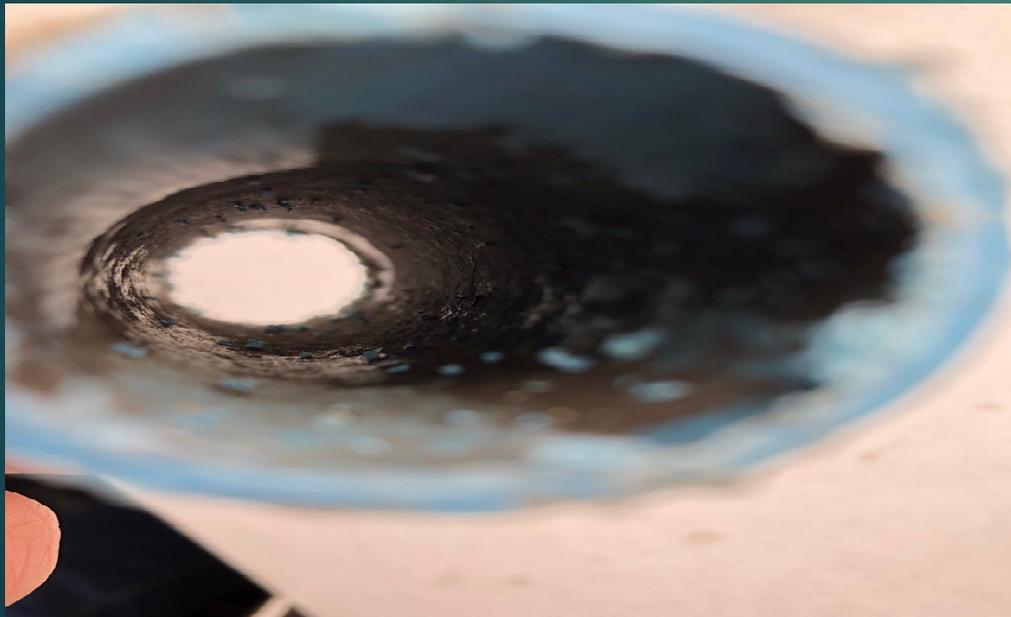
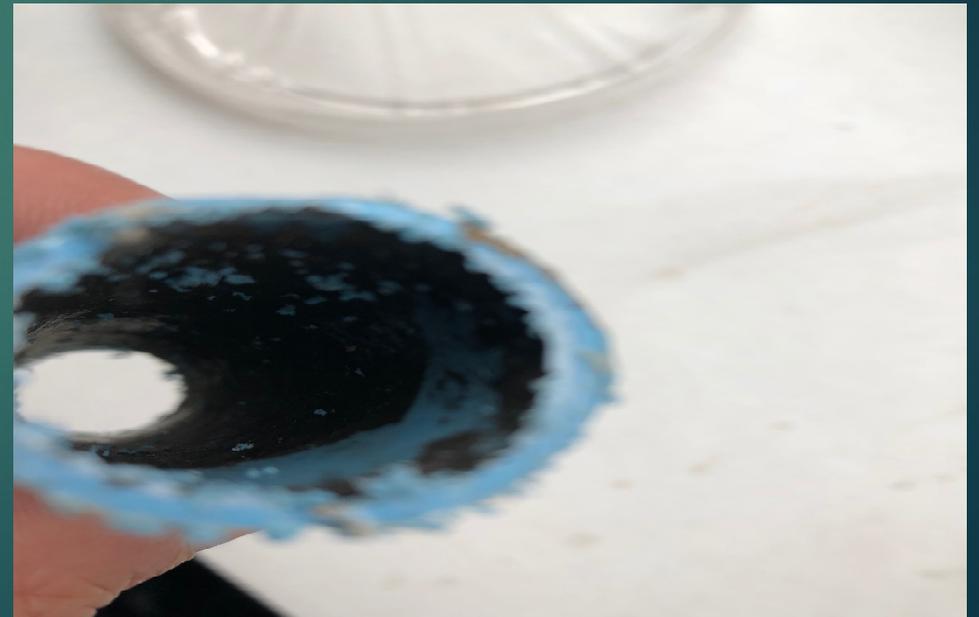
REGISTRO NAVE LATERAL ZONA NORTE (SIN SISTEMA HARSONIC)

NAVE NO INTERVENIDA CON HARSONIC .SE REALIZÓ CHECKEO DE LINEAS Y SE OBSERVA PRESENCIA DE CONTAMINACION NEGRA OSCURA FANGOSA PERO EN MENOR GRADO INICIAL QUE LA NAVE TESTEADA. POSIBLEMENTE ATRIBUIDA A CONTAMINACION EN LINEA MADRE ARRASTRADA HACIA EL LADO NORTE.

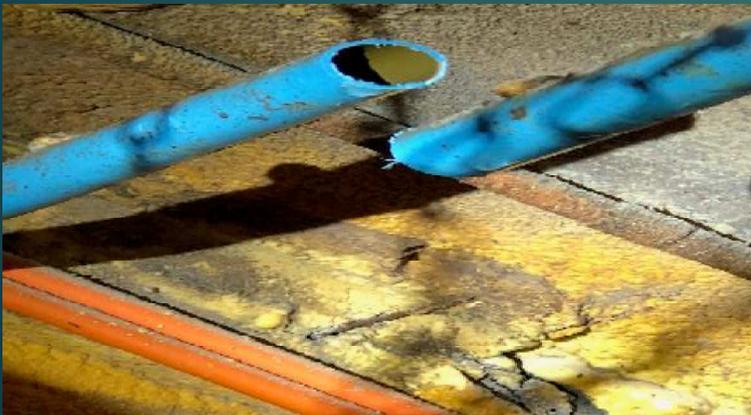
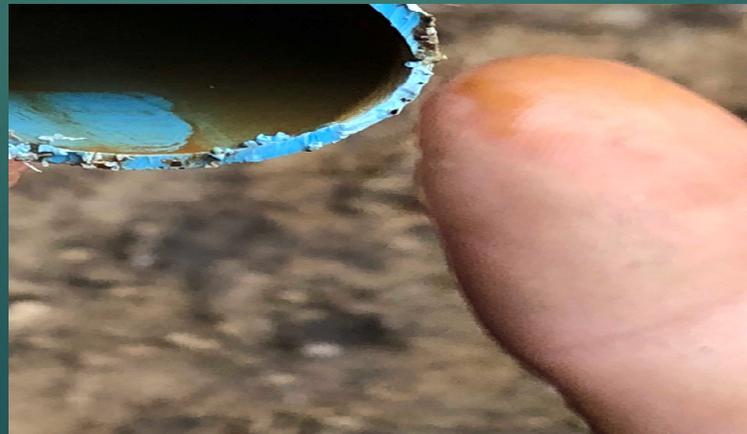
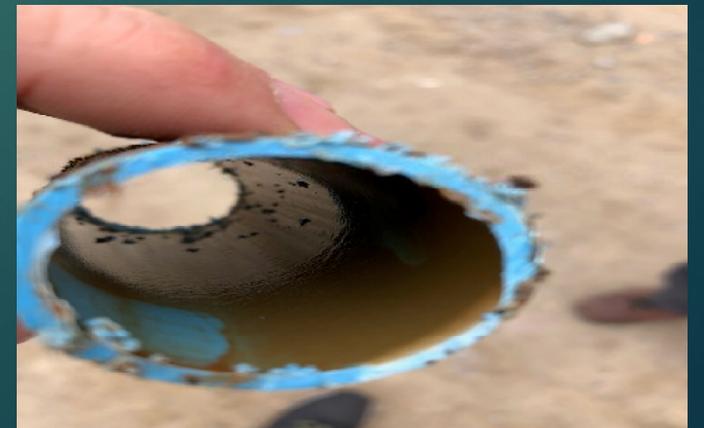
REGISTRO NAVE LATERAL SUR (SIN SISTEMA HARSONIC).

- ▶ EN ESTA NAVA QUE SE ENCUENTRA AL COSTADO IZQUIERDO DE LA NAVE INTERVENIDA SE OBSERVA CANTIDAD IMPORTANTE DE BIOFILM PERO A DIFERENCIA DE LA TESTEADA Y DE LA DEL LADO NORTE , SOLO BIOFILM CON BACTERIAS COLOR VERDOSO , SIN PRESENCIA DE FANGO OSCURO NEGRO . ESTO ATRIBUIBLE PROBABLEMENTE AL ARRASTRE DEL FANGO DESDE LA ZONA DEL ESTANQUE HACIA LA NAVE FRONTAL (LA INTERVENIDA) Y TODAS LAS SGTES AGUAS ARRIBA (SECTOR NORTE , LADO DERECHO)

INTERVENIR CON HARSONIC LAS NAVES DEL LADO SUR MEDIANTE TEST INDUSTRIAL TOMANDO COMO REFERENCIA LA NAVE INTERVENIDA, COMPARARLA CON EL LADO NORTE UTILIZANDO EL SISTEMA DE OSMOSIS INVERSA Y COMPARAR PARAMETROS ENTRE AMBAS TECNOLOGIAS DURANTE 12 MESES :
