Sistema Harsonic

Implementación piloto

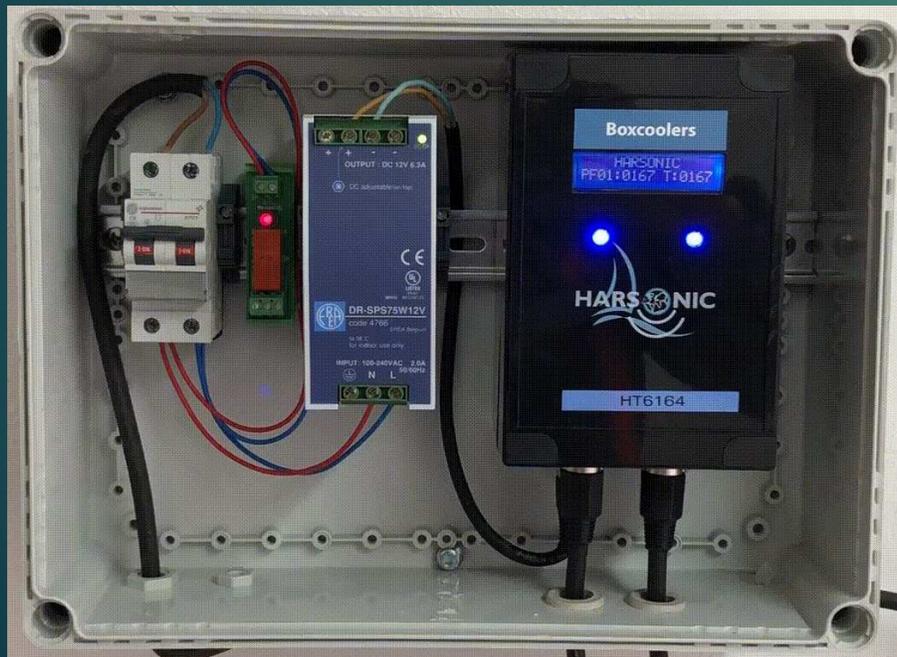
ANTIGUA
HT6164

Unidad presentaba funcionamiento anormal de una luz led ,que incidió en el rendimiento del transductor 2 reflejado en el funcionamiento de cobertura del dispositivo. Debido a esto, se realizó cambio de la caja electrónica como medida correctiva para el adecuado funcionamiento del sistema .

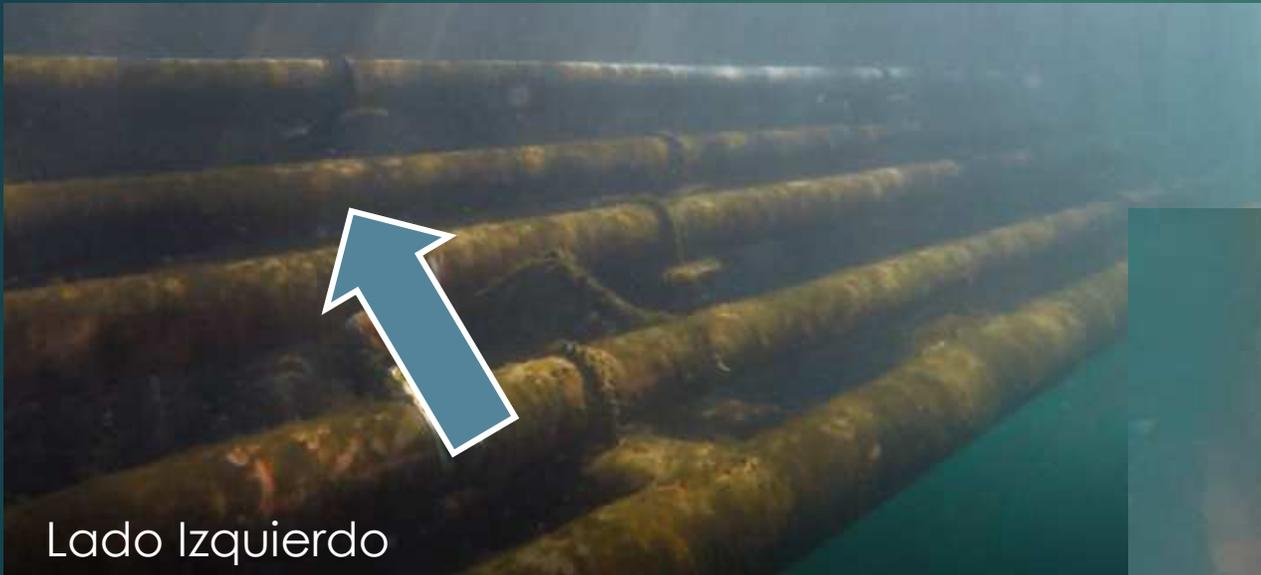
Lado Izquierdo

En visita correspondiente a 60 días de la instalación del Sistema Harsonic, se pudieron apreciar los siguientes resultados en comparación.

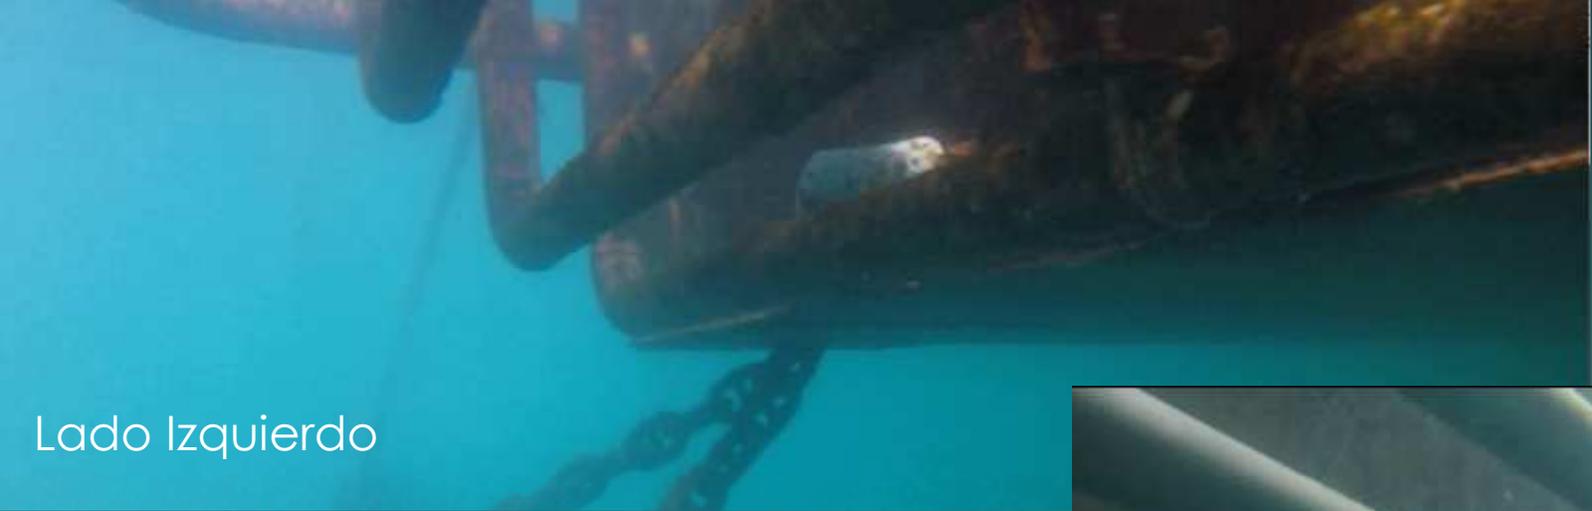
Lado Izquierdo

Visión de Quillas Parte Inferior

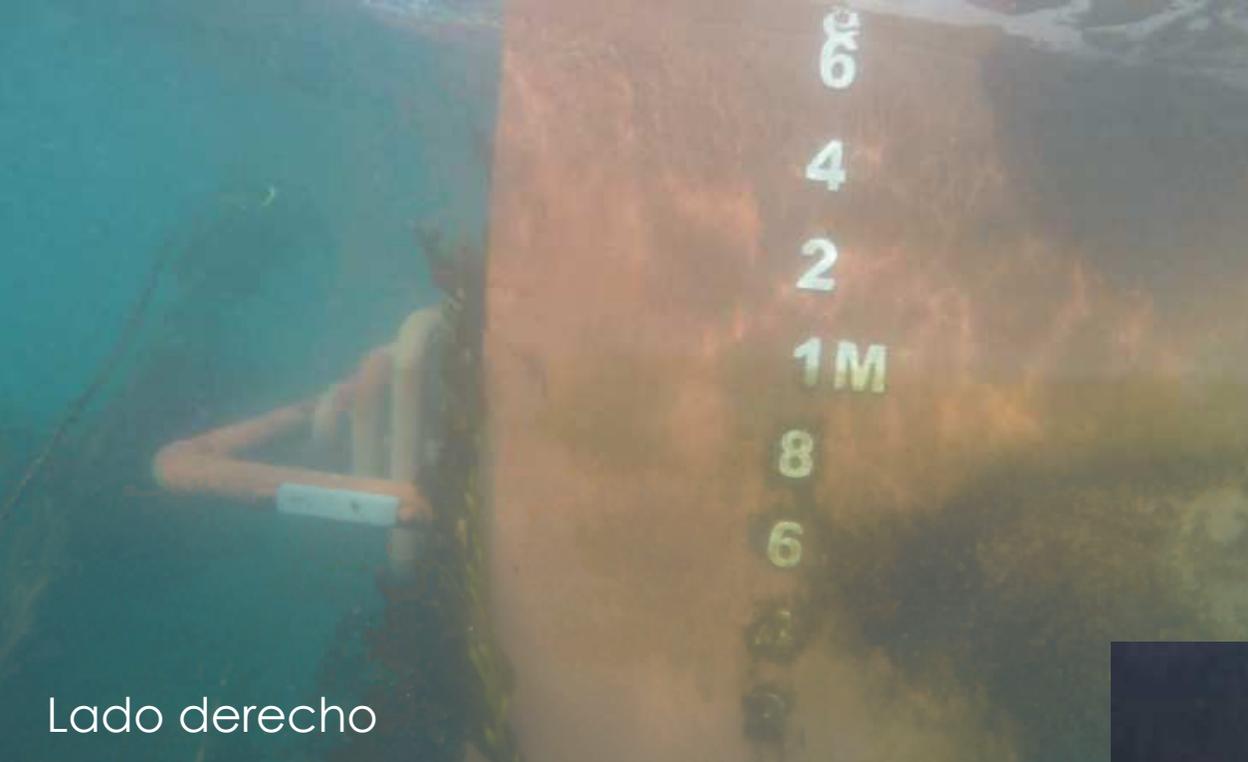
Lado derecho

Se observa además el beneficio de acuerdo a su amplitud y potencia de señal, ya que no solo cubrió el área de quillas, sino que además pudo abarcar inicio de caras laterales del pontón.

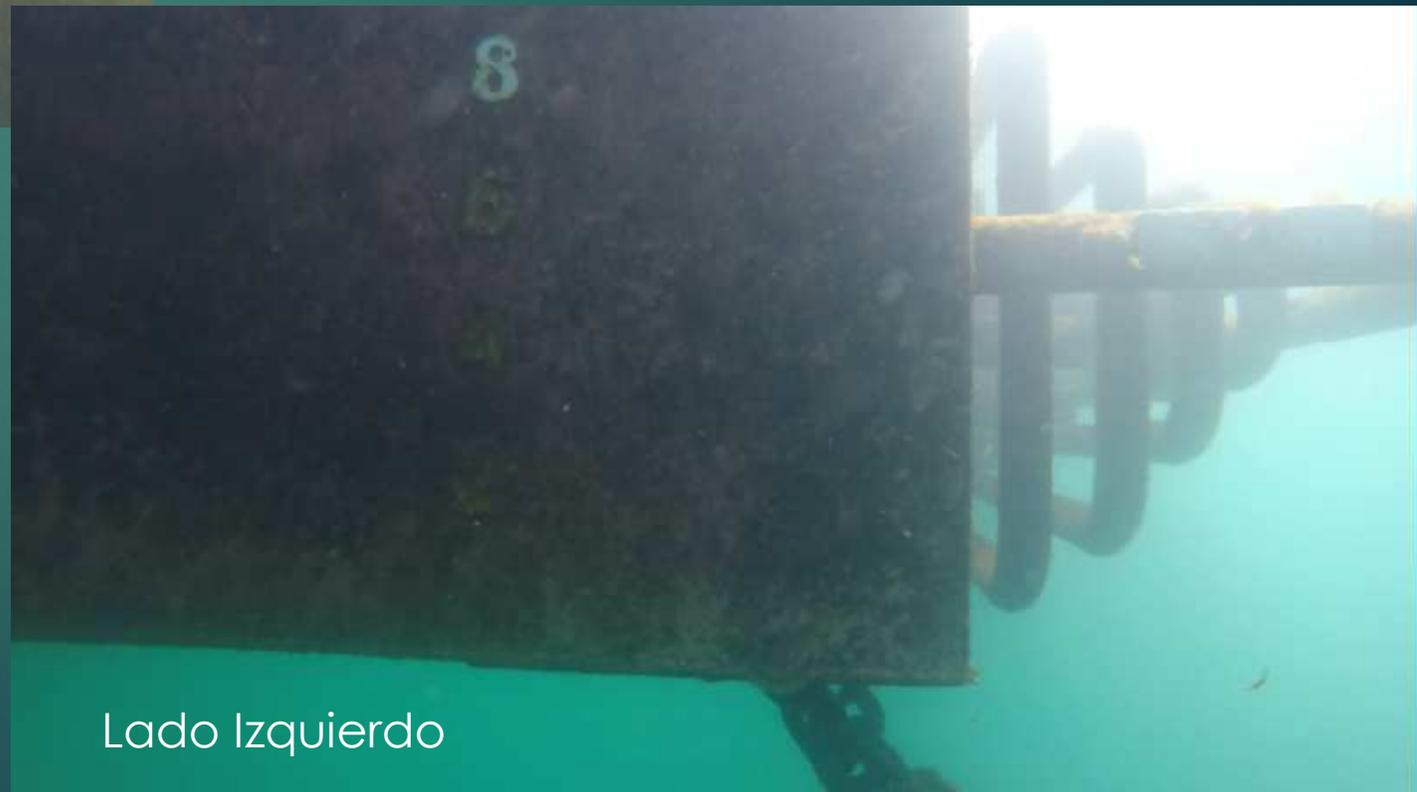
Lado Izquierdo

- ▶ Se aprecia que el dispositivo que estuvo energizado, cumplió efectivamente durante el tiempo de 30 días de evaluación con la prevención del Biofouling esperado.
- ▶ Se acordó, solicitar limpieza de quillas afectadas, para así realizar la proxima inspeccion con las mismas condiciones de inicio del equipo.
- ▶ Se envia caja dañada a Belgica para determinar motivo de la falla. Se presume altos picks de voltaje en los continuos arranques del sistema lo que sera subsanado en el futuro por protecciones de seguridad instalados previo al sistema electronico.
- ▶ Se solicita visita técnica en un plazo de 30 días más, en relación al chequeo de la población de algas en cada lado intervenido.
