Inspección Central

INV.NILS INT LIMITADA
28 /02/2018.-

Propósito de la inspección

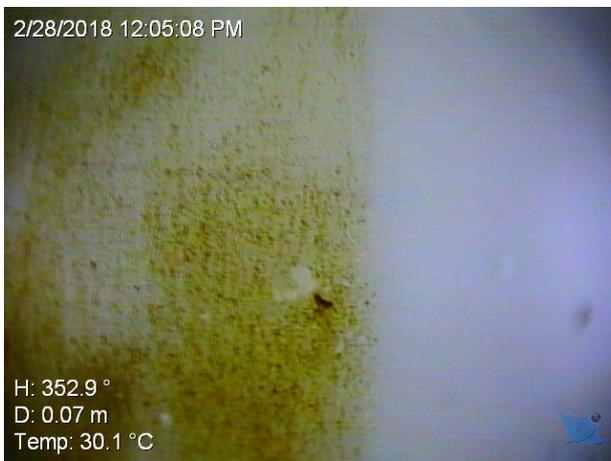
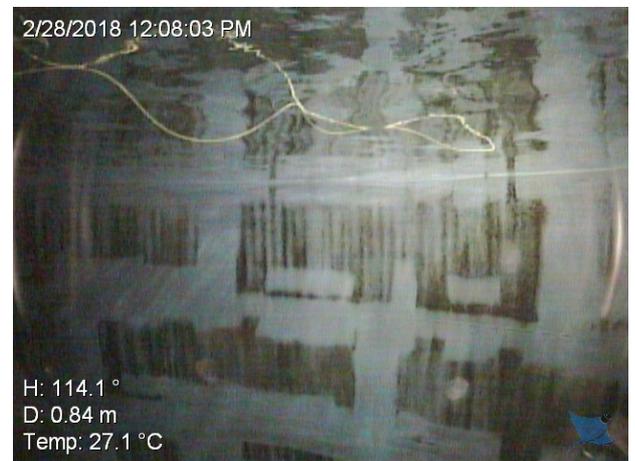
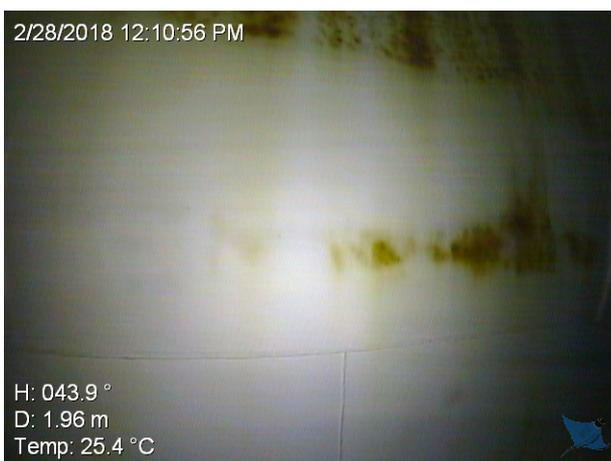
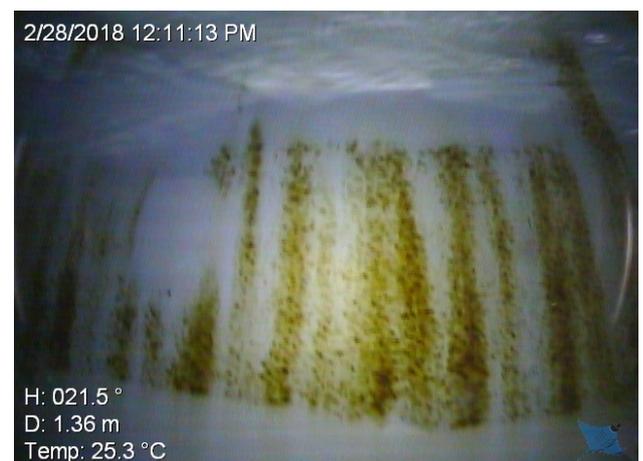
- Presencia de corrosión en gran parte de las superficies de las paredes internas del Tk.
- Presencia de corrosión en cordones de soldadura.
- Presencia de partículas, podrían corresponder a micro algas, como se observa en el video de respaldo cedido a los encargados de planta.

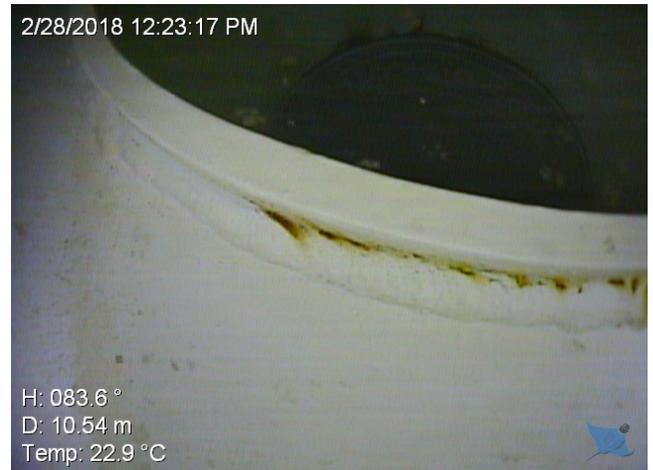
Se puede observar oxido en el cordón de soldadura

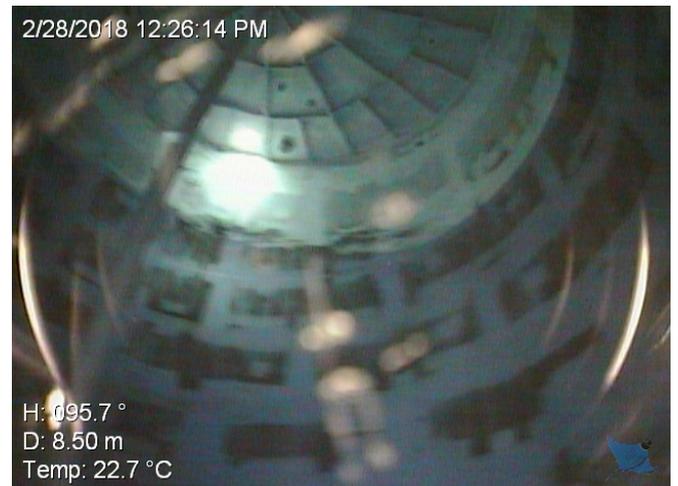
Vista desde el fondo del estanque.

En este lugar, piso del Tk , se observaron desprendimientos de material que estaba depositado en el fondo del mismo , como también partículas en suspensión. Probablemente Biofilm representado en películas de metal desprendidas de las paredes internas del estanque.

Se observo también 1 elemento basura en el fondo del Tk, el que aparentemente es un cuerpo extraño , con forma cilíndrica , podría tratarse de un envase plástico o un papel abrasivo , lija .
