Sistema Harsonic

Implementación piloto

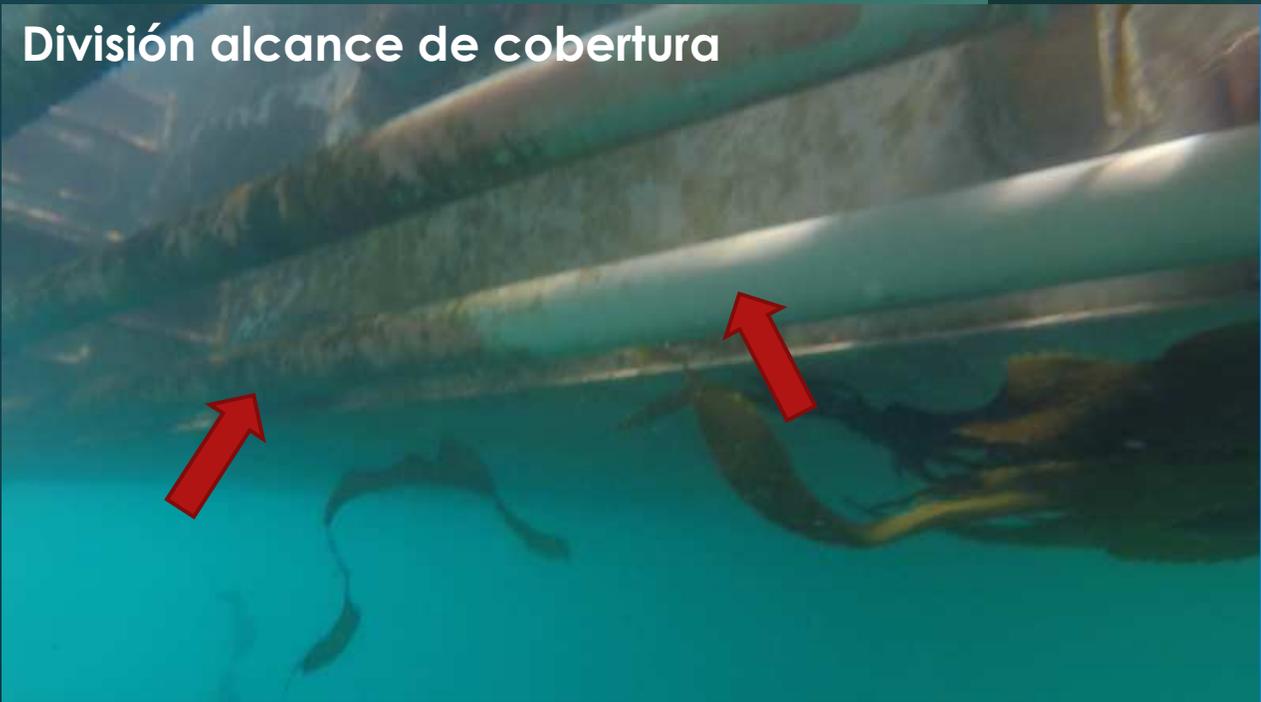
División alcance de cobertura
